Dureza e caracterização do Ti c.p. quando submetido a tratamentos térmicos e à ação de fluoreto de sódio

Ribeiro ALR, Vaz LG, Araujo RP, Sartori R. Hardness and characterization of the c.p. Ti when submitted to heat treatments and to the action of sodium fluoride solution. Rev Odontol UNESP; 2005; 34(2): 73-8.

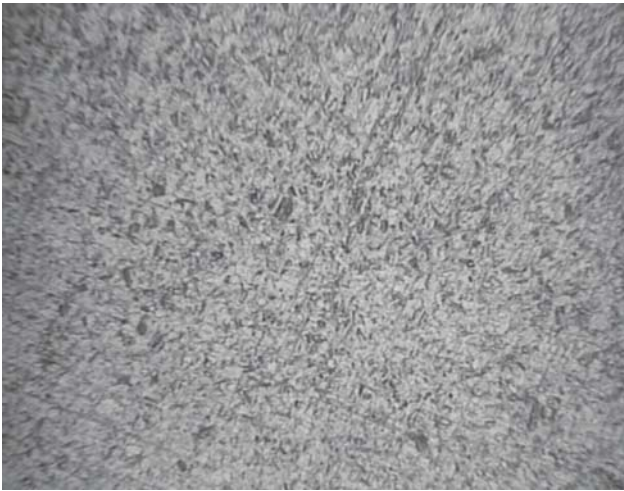
Figura 1. Ti c.p. (Grupo I)

A Figura 1 apresenta a superfície do Ti c.p. sem tratamento térmico (Grupo I). A Figura 2 representa a superfície do mesmo metal com tratamento térmico amaciador (Grupo II) e, na Figura 3, têm-se a superfície do Ti c.p. com tratamento térmico endurecedor (Grupo III).

O Grupo I caracteriza-se por apresentar uma estrutura predominantemente alfa (Figura 1). No Grupo II (Figura 2), têm-se uma estrutura de grãos alfa equiaxiais (globular), e, no Grupo III (Figura 3), a estrutura é relativamente globular (equiaxial), com ligeiro desarranjo dos grãos.
