Erros mais freqüentes no preparo dental realizado pelos alunos de prótese fixa da Faculdade de Medicina Dentária da Universidade do Porto

Fernandes PFS, Almeida TC, Sampaio Fernandes JCA, Leal Silva C, Pinho AR. Most frequent errors during tooth preparation by students of Fixed Prosthodontics in Faculty of Dentistry of Porto University. Rev Odontol UNESP. 2007; 36(4): 305-316.

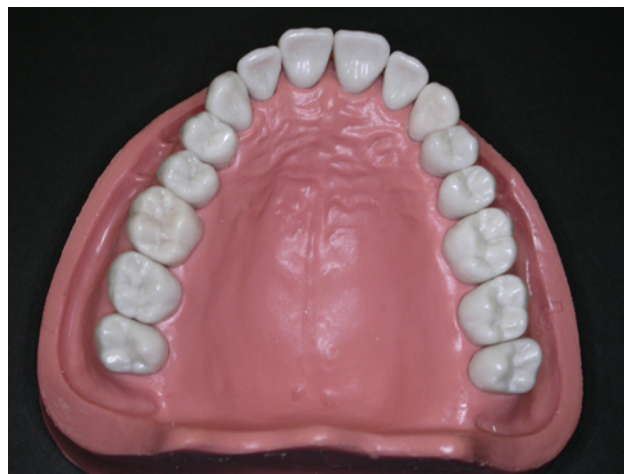
Figura 1. Modelo KaVo.

Estes preparos foram realizados em dentes KaVo (Figura 1), montados em simuladores e posteriormente analisados no sistema PrepAssistant® (Figura 2), que é atualmente utilizado como meio auxiliar nas aulas pré-clínicas.

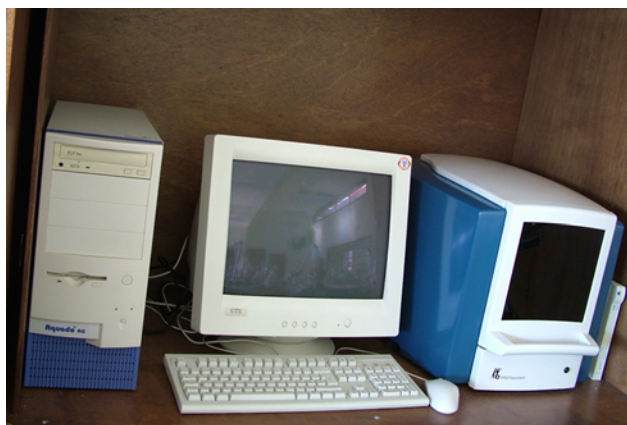
Figura 2. Sistema PrepAssistant® (KaVo Alemanha).

Desde 2003, o ensino de Prótese Fixa II na FMDUP é apoiado pelo PrepAssistant® (KaVo Alemanha), que é um sistema que avalia preparos dentais, permitindo assim aumentar a objetividade da avaliação^{12,13}. Este sistema consiste de um *scanner* que analisa os preparos dentais com uma definição de 20 µm, permitindo examinar detalhes dos preparos realizados pelos alunos e compará-los com um preparo executado pelo docente. Possibilita a visualização bi e tridimensional dos preparos, tornando assim possível

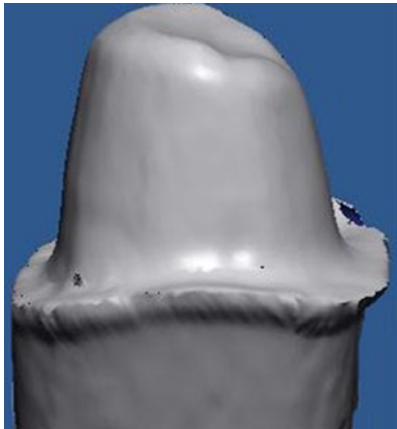
Figura 5. Irregularidades na LAC.

Com relação a este grupo, podem-se observar dois tipos frequentes de erros na LAC: irregularidades (Figuras 3, 4, 5, 8, 9 e 10) e largura excessiva e não uniforme (Figuras 6 e 7).

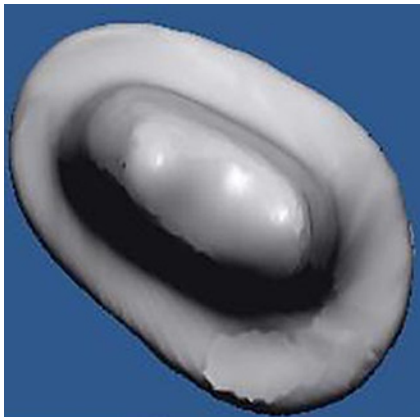
Figura 6. LAC não uniforme.

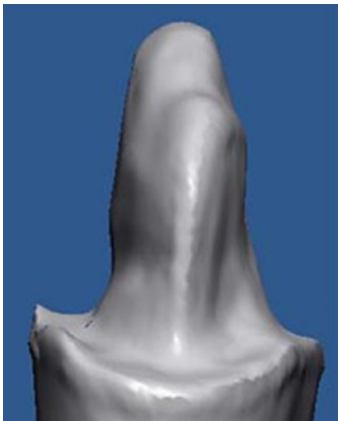
Figura 11. Desgaste axial excessivo e irregularidades na LAC.

Figura 12. Desgaste axial excessivo e irregularidades na LAC.

Nos preparos deste grupo (Figuras 11 e 12), o erro principal consiste no desgaste axial excessivo. Apesar desse tipo de erro ser impossível de corrigir, uma vez que o desgaste é irreversível, este não impossibilita a confecção da coroa.

Contudo, pode implicar a realização de um tratamento endodôntico e confecção de um pino intra-radicular.

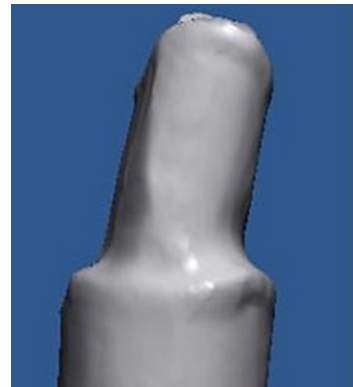
Figura 14. Desvio do eixo principal do dente com inclinação para distal.

Os preparos deste grupo (Figuras 13 e 14) apresentam como erro principal o desvio do longo eixo do dente. Enquanto que na Figura 13 observa-se um desvio do eixo para palatino, no preparo da Figura 14 nota-se uma inclinação para distal. Convém lembrar que o eixo do preparo pode não coincidir com o longo eixo do dente nos seguintes casos: - quando se pretende corrigir erros de posição na arcada dentária; - quando é necessário para a inclinação de uma ponte. Contudo, nos preparos realizados não se observava nenhuma dessas situações. Este tipo de desvio em relação ao eixo principal do dente, não impossibilita a confecção da coroa, entretanto, pode impedir a obtenção de pontos de contato adequados.

A correção deste erro consiste na realização de um adequado desgaste axial, sendo por vezes necessário realizar tratamento endodôntico e colocação de pino intra-radicular.

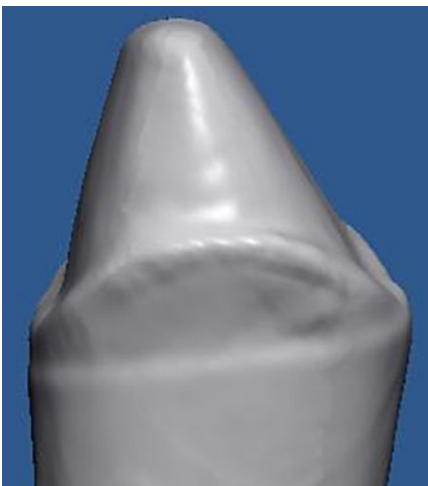
Figura 16. Convergência oclusal excessiva, desgaste oclusal incorreto e ausência de segunda inclinação.

Nos preparos deste grupo (Figuras 15, 16, 17, 18, 19 e 20), o erro principal está relacionado a uma convergência oclusal excessiva. Os erros apresentados nas Figuras 15 e 17 se referem à falta de segunda inclinação. O preparo da Figura 20 apresenta um desgaste oclusal incorreto. Na Figura 16, encontram-se os dois erros simultaneamente: falta de segunda inclinação e desgaste oclusal incorreto.

Alguns desses erros podem ser facilmente corrigidos, como no preparo da Figura 15, enquanto que em outros pode ser impossível, envolvendo a obrigatoriedade de um tratamento endodôntico, aumento da coroa clínica ou a confecção de um pino intra-radicular (preparos referentes às Figuras 16, 17, 18, 19 e 20). Uma outra alternativa nos preparos das Figuras 17 e 20 seria o preparo da parede vestibular em dois planos.

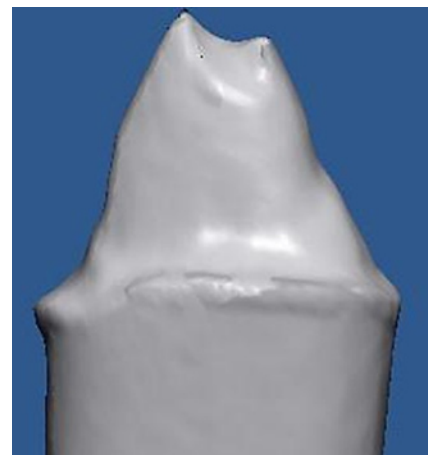
Figura 20. Convergência oclusal excessiva e desgaste oclusal incorreto.

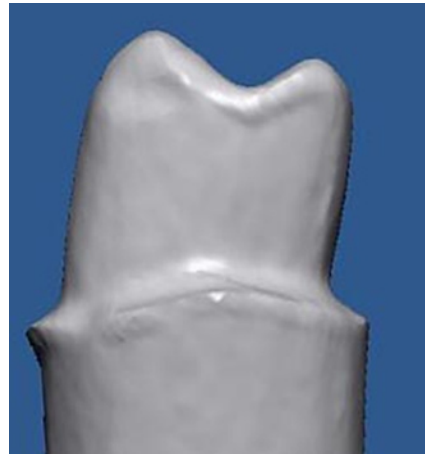
Figura 23. Convergência oclusal excessiva e falta de segunda inclinação.

Nos preparos deste grupo, o erro principal consiste na convergência oclusal insuficiente (Figuras 21, 22 e 23) e na divergência oclusal (Figuras 24, 25, 26, 27 e 28, as quais são referentes ao mesmo preparo). Na Figura 21, observa-se um excesso de paralelismo, bem como a ausência de segunda inclinação. A Figura 22 mostra uma ligeira divergência oclusal entre as duas paredes opostas. O preparo da Figura 23 não apresenta a segunda inclinação. Em relação ao preparo da Figura 24, além da divergência oclusal, observa-se desgaste oclusal e segunda inclinação incorretos.

Contudo, nas situações das Figuras 23 e 24 há a possibilidade de se realizar um desgaste excessivo na tentativa de corrigir este erro.

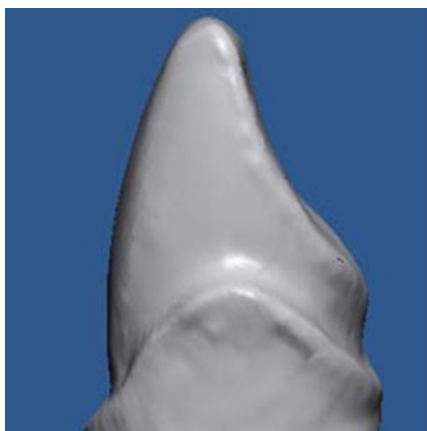
Figura 22. Ligeira divergência oclusal entre a parede vestibular e a parede cingulo-cervical.

A correção deste tipo de erro é, na maioria das vezes, facilmente realizável por meio de um desgaste adequado.

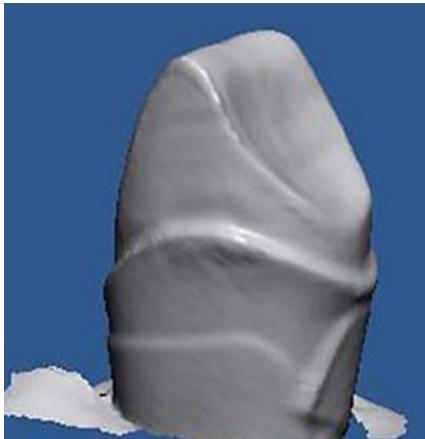
Figura 33. Concavidade palatina.

Os preparos deste grupo apresentam como erro principal o desgaste palatino incorreto (Figuras 33, 34, 35 e 36) ou insuficiente (Figura 38). Enquanto que nas Figuras 33 e 36 o único erro que se pode observar é uma autêntica concavidade palatina. Nos preparos referentes às imagens 34 e 35, verifica-se altura muito reduzida da parede cingulo-cervical. Quanto ao preparo da Figura 38, observam-se um desgaste palatino incorreto e a presença de arestas vincadas.

- 1) realização de um desgaste palatino adequado nos preparos referentes às Figuras 33, 36 e 38 (efetuando o arredondando dos ângulos neste último preparo);
- 2) colocação infragengival da LAC e/ou realização de uma caixa no cingulo nos preparos referentes às Figuras 34 e 35.

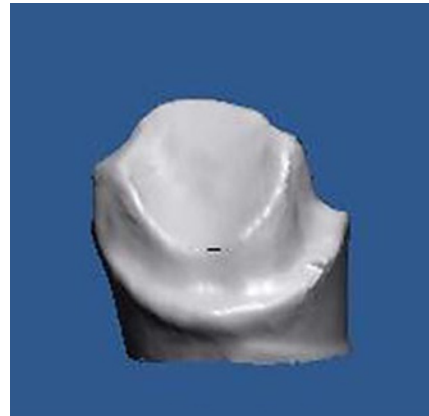
Figura 36. Concavidade palatina.

Figura 37. Concavidade palatina (vista oclusal - mesmo preparo da Figura 36).

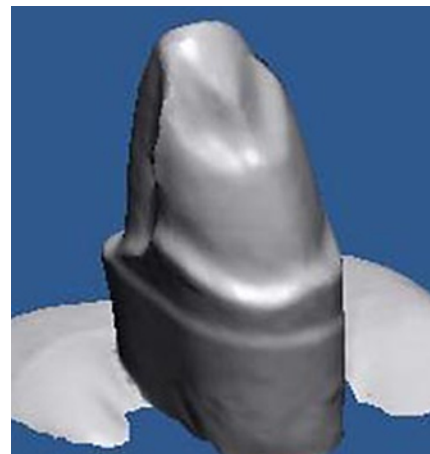
Figura 38. Desgaste palatino insuficiente e arestas vincadas.

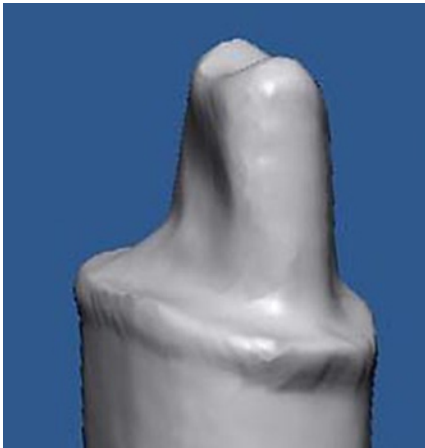
Figura 39. Retenção na parede mesial.

Este grupo apresenta preparos que possuem retenções quer na parede mesial (Figuras 39 e 42), quer na parede palatina (Figuras 40 e 41).

A correção deste tipo de erro é relativamente fácil, sendo realizada por meio do preenchimento das cavidades com

material restaurador (preparos referentes às Figuras 39 e 42) ou por meio do desgaste adequado da parede que contém o erro (preparos referentes às Figuras 40 e 41). Contudo, por vezes, o desgaste necessário para corrigir o erro pode ser excessivo e tornar imprescindível a realização de um tratamento endodôntico.

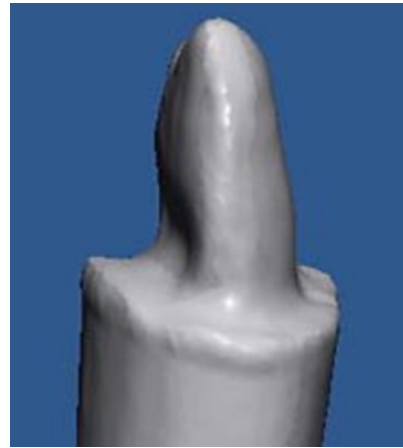
Figura 42. Retenção na parede mesial.

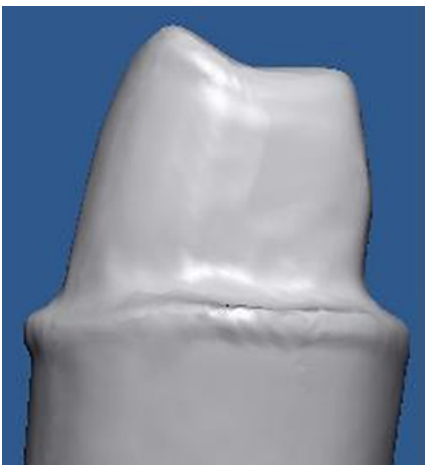
Figura 41. Retenção na parede palatina.

No que se refere a outros erros, apenas os preparos referentes às Figuras 40 e 41 os possuem, correspondendo a uma segunda inclinação incorreta.
