Influência da solução irrigadora na formação de defeitos dentinários após preparo com Sistema Reciproc®

Influence of defects in solution irrigating dentinal training after preparation with System Reciproc®

Esther Saraiva Batista Vieira MENDONÇA^{a*}, Key Fabiano Souza PEREIRA^a

^aFaculdade de Odontologia, UFMS – Universidade Federal de Mato Grosso do Sul, Campo Grande, MS, Brasil

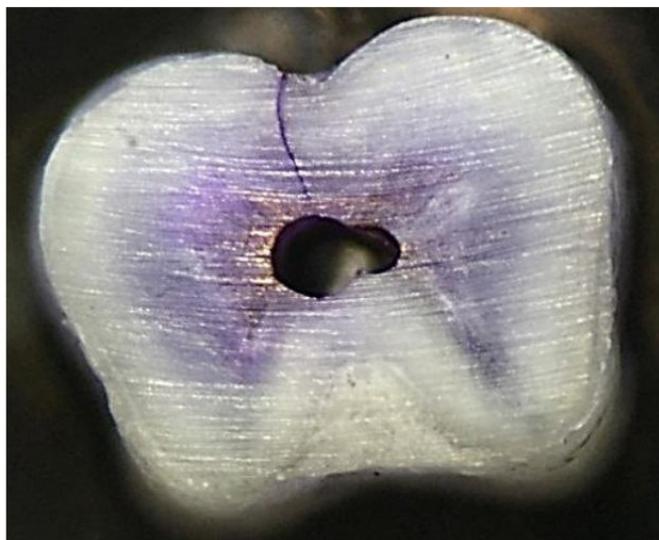
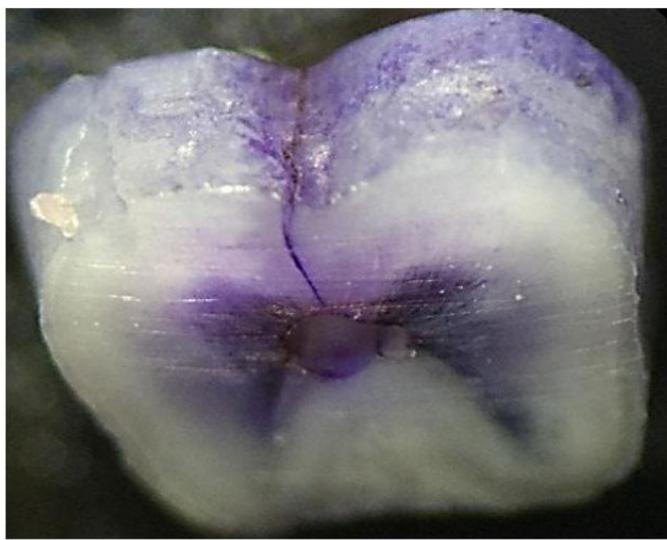
Figura 1. (a) Raiz vestibular de primeiro pré-molar superior seccionada a 6 mm do ápice, instrumentada com sistema Reciproc e irrigada com NaOCl 5,25%, mostrando a presença de trinca completa. (Aumento de 12×); (b) Vista lateral da trinca completa.

Defeitos dentinários do grupo G1, hipoclorito de sódio 5,25% (Figura 1) e do Grupo-controle (Figura 2), além da porcentagem e do número de raízes com defeitos em cada grupo estão mostrados na Tabela 1. Não houve diferença estatisticamente significativa entre os grupos: o grupo com espécimes preparados com a solução irrigadora hipoclorito de sódio 5,25% e o grupo-controle com espécimes preparados com água destilada ($p>0,05$).

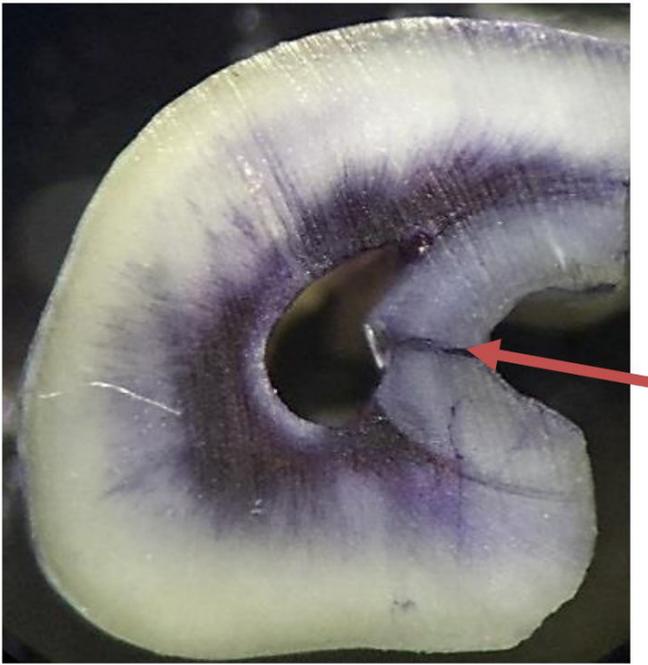
Figura 2. Raiz vestibular de primeiro pré-molar superior seccionada a 8 mm do ápice, instrumentada com sistema Reciproc e irrigada com água destilada, mostrando a presença de trinca completa. (Aumento de 18x).
