## INTER-RELAÇÃO DE VÁRIOS PROCEDIMENTOS DE ACABAMENTO DA PAREDE GENGIVAL DE PREPAROS CAVITÁRIOS DE CLASSE II PARA AMÁLGAMA E A INFILTRAÇÃO MARGINAL

*RESUMO: Foi realizada uma pesquisa "in vitro" para avaliar a infiltração marginal de restaurações a amálgama de Classe II MOD, nas quais, na face mesial, a parede gengival recebeu um acabamento com seis diferentes instrumentos rotatórios e um manual. A face distal sem acabamento foi comparada à mesial a fim de se verificar o grau de infiltração marginal. Concluímos que: a infiltração marginal ocorreu em todos os corpos de prova; o acabamento da parede gengival não impede a infiltração marginal; e que não existiu variação estatisticamente significativa entre os sete tipos de instrumentos utilizados no acabamento.*

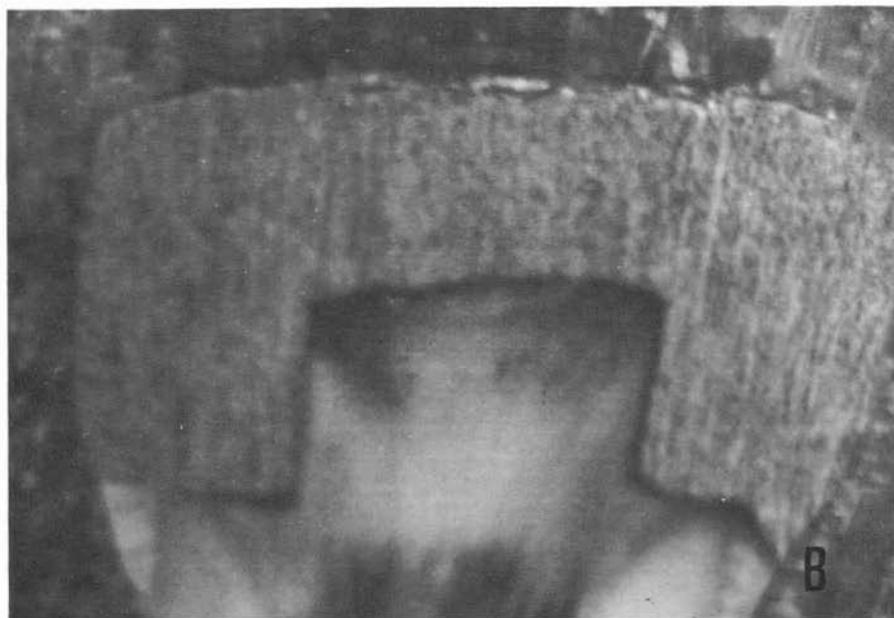
FIG. 1 – Lado B – Aplainamento dos prismas de esmalte

A execução do acabamento da parede gengival de um preparo cavitário, através de instrumentos manuais ou rotatórios, confere uma inclinação que pode ser perfeitamente verificada na Fig. 1, lado B e que consiste no aplainamento dos prismas de esmalte desta região, recomendado por autores como: BARRANCOS MOONEY<sup>8</sup>; FICHMAN & SANTOS<sup>11</sup> e GIACHETTI<sup>14</sup>. Entretanto, OSBORN<sup>25</sup>, em 1968, e RANSAY & RIPPA<sup>28</sup>, em 1969, verificaram, em pesquisa realizada, que a direção dos prismas de esmalte é variável, podendo dirigir-se perpendicularmente em relação ao longo eixo do dente, em direção oclusal ou apical. Como a realização deste aplainamento é um procedimento cujo acesso é difícil devido à presença dos dentes vizinhos e visto que na presente pesquisa a realização do aplainamento não diminuiu significativamente o grau de infiltração marginal, permitimo-nos supor que a parede gengival deve ficar plana e isenta de irregularidades que possam comprometer a forma de resistência da região ou impedir a perfeita adaptação do material restaurador às paredes cavitárias, sem contudo termos a necessidade de realizar o aplainamento da parede gengival.
