Utilização da fita de politetrafluoretileno como matriz em odontologia restauradora: relato de caso clínico

Tay LY, Herrera DR, Urban VM, Jorge JH. The use of the polytetrafluorethylene tape as matrix in operative dentistry: a clinical report. Rev Odontol UNESP. 2009; 38(1): 59-63.

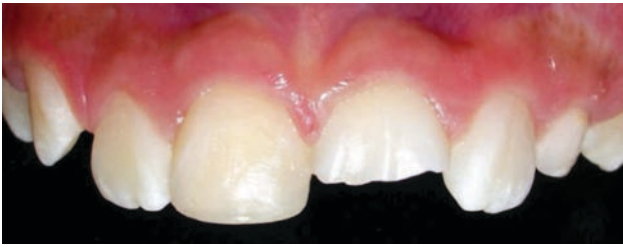
Figura 1. Dente 21 fraturado e dente 11 restaurado provisoriamente com resina composta.

Na primeira sessão, uma camada de cimento de hidróxido de cálcio foi aplicada sobre a dentina exposta do dente 11 e, em seguida, uma restauração provisória de resina composta foi realizada (Figura 1). Por apresentar comprometimento

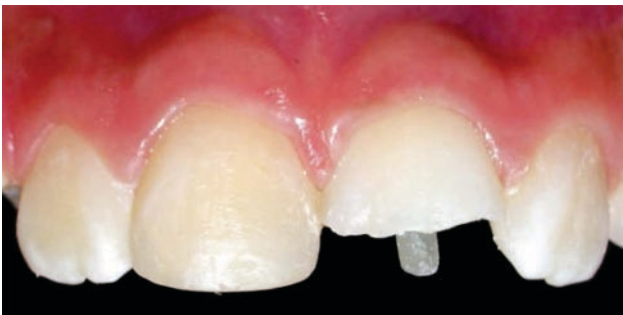
Figura 2. Cimentação do pino de fibra de vidro no dente 21.

pulpar, foi feito o tratamento endodôntico no dente 21. Após o tratamento endodôntico, optou-se pelo clareamento interno com peróxido de hidrogênio a 35%. Quinze dias após o clareamento, um pino de fibra de vidro foi fixado com cimento resinoso no dente tratado (Figura 2).

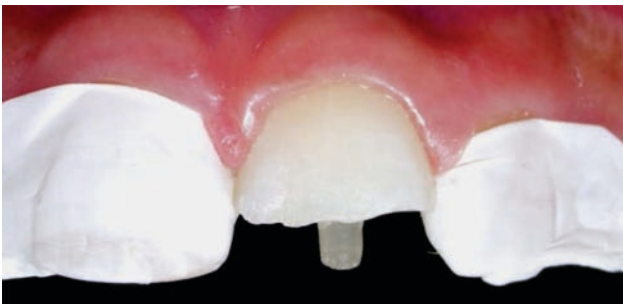
Figura 3. Dentes adjacentes cobertos com fita de PTFE.

Em seguida, os dentes adjacentes foram secos e recobertos com um pedaço de fita de PTFE^{13,14}, para melhor visualização do campo operatório e para proteção desses dentes durante os procedimentos de condicionamento ácido e aplicação de adesivo, proporcionando assim um íntimo contato proximal (Figura 3). Foi realizado condicionamento ácido dos tecidos dentais (esmalte e dentina), aplicação do sistema adesivo compatível com a técnica do condicionamento ácido e realizada a fotopolimerização do mesmo. Posteriormente, a matriz de silicone foi assentada de maneira precisa sobre os dentes fraturados com a finalidade de facilitar a confecção da restauração de acordo com o tamanho e forma adequados (Figura 4). O dente 21 foi então restaurado, utilizando-se uma resina composta de nanopartículas. A resina foi inserida sobre o dente em múltiplos incrementos, dando as caracterizações de um dente jovem, com auxílio de espátulas; com pincel, foi restabelecido o contorno antes da sua fotopolimerização (Figura 5). Cada camada de resina foi fotopolimerizada por 40 segundos. Depois da fotopolimerização, a moldeira e a fita de PTFE foram removidas (Figura 6). Na sessão seguinte, os mesmos procedimentos foram realizados para a restauração do dente 11 (Figuras 7 e 8). O acabamento final, texturização e polimento foram realizados em outra sessão, utilizando-se discos abrasivos sequenciais. É importante ressaltar que retornos periódicos foram realizados, objetivando monitorar a higiene oral do paciente, avaliar a viabilidade pulpar do dente traumatizado e a qualidade das restaurações realizadas ao longo do tempo.

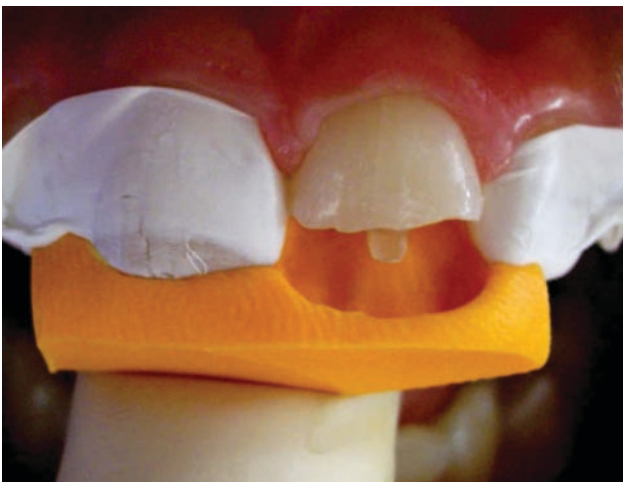
Figura 4. Assentamento da matriz de silicone nos dentes.

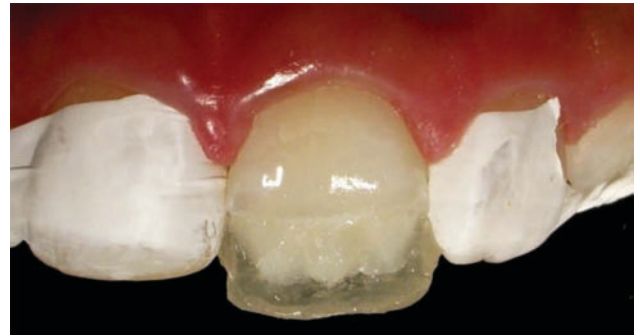
Figura 5. Restauração do dente 21 com a técnica incremental, caracterizando os mamelões dentinários e a borda incisal.

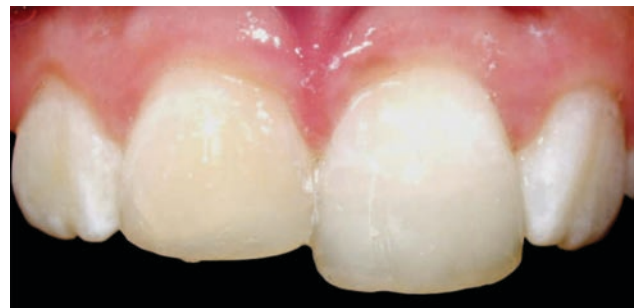
Figura 6. Dente 21 restaurado.

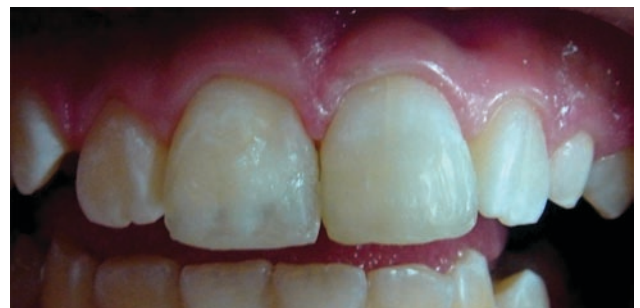
Figura 7. Restauração do dente 11 com a técnica incremental, caracterizando os mamelões dentinários e a borda incisal.

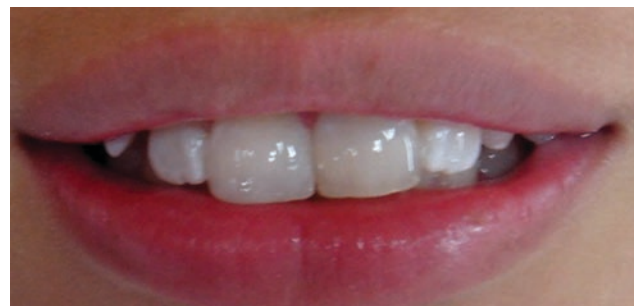
Figura 8. Aspecto final do caso clínico após restauração definitiva dos dentes 11 e 21.
